# Renovasi Ruang Mandi Laki-Laki pada Ponpes Hidayatullah, Desa Bandar Labuhan, Kecamatan Tanjung Morawa, Kabupaten Deli Serdang

**Gambar 1.** Masjid lama Ponpes Hidayatullah Medan-Sumatera Utara

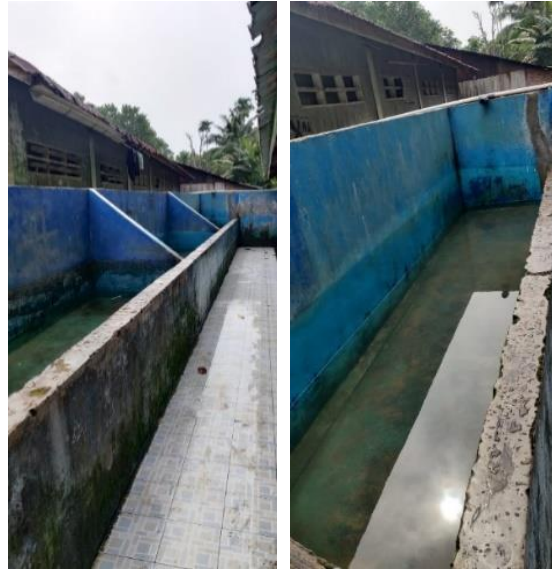
Dengan kondisi demikian, maka kualitas air sangat terpengaruh oleh bak lainnya. Bak kamar mandi masih dilapisi dengan semen yang kondisinya sudah mengalami pengelupasan dan keroposan, sehingga kondisi air juga kurang bersih. Yang dikhawatirkan tumbuhnya jamur yang tidak terlihat oleh mata yang dinamakan jamur *Candida*. Jamur ini dianggap sebagai spesies atau organisme yang berperan dalam keseimbangan mikroorganisme yang menyebabkan infeksi bagi pengguna dikarenakan seringnya menggunakan air tersebut. Penyakit yang dapat di serangnya seperti penyakit akut yang menyerang kulit, rambut, kuku, dan lainnya. (Indrayati & Sari, 2018)

**Gambar 2.** Kondisi Bak Air pada Kamar Mandi Santri Laki-laki

Dari hasil Survey yang dilakukan terhadap kondisi bak kamar mandi, maka yang dilakukan dengan melakukan renovasi terhadap bak kamar mandi sehingga dapat menghasilkan kondisi air yang baik buat santri Pondok Pesantren Hidayatullah. Renovasi dilakukan dengan pemasangan keramik pada bak kamar mandi dan melakukan pemasangan aliran pipa dan keran air pada tiap bak sehingga tiap bak tidak tergantung satu sama lain dalam menghasilkan air untuk mereka melakukan aktifitas.

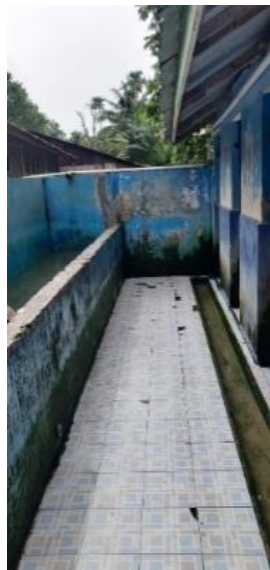
**Gambar 3.** Memasang Aliran pipa dalam tiap Bak

Pemasangan keramik pada bak air kamar mandi ini dimulai dengan melakukan pemasangan aliran Pipa yang baru dan pemasangan kran air pada masing-masing bak air sehingga aktifitas kamar mandi tetap masih dapat dilakukan.

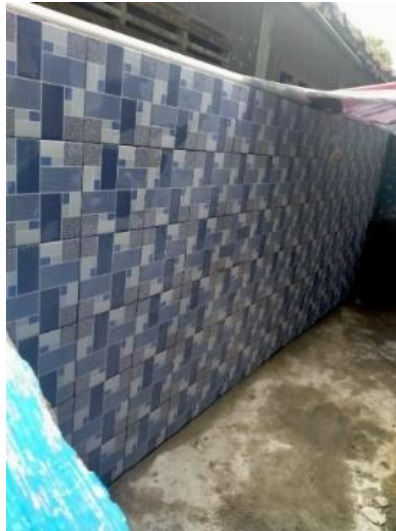
**Gambar 4.** Melakukan pengosongan air pada tiap bak air

Sambil dilakukannya pemasangan pipa, bak air ini dikosongkan dan dilakukan pembersihan dari bak yang akan dikerjakan. Kemudian dilakukan pekerjaan-pekerjaan persiapan dalam pemasangan keramik, antara lain melakukan pengukuran tinggi dari pemasangan keramik, dengan mengutamakan daerah yang terendah adalah area tempat pipa pembuangan air, dengan menggunakan timbangan air.

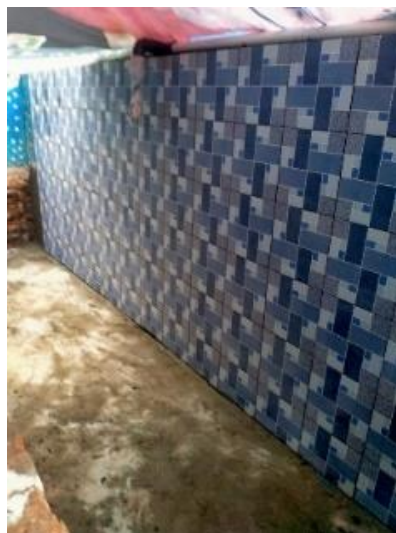
**Gambar 5.** Melakukan pemasangan keramik dinding

Setelah itu dibuat campuran semen untuk melakukan pemasangan keramik pada area dinding bak air terlebih dahulu. Posisikan keramik agar rata pada bagian atas dan bawah dengan benang yang dipasang. Agar keramik dapat menempel dengan rekat di permukaan dinding, pukul dengan palu karet secara perlahan.

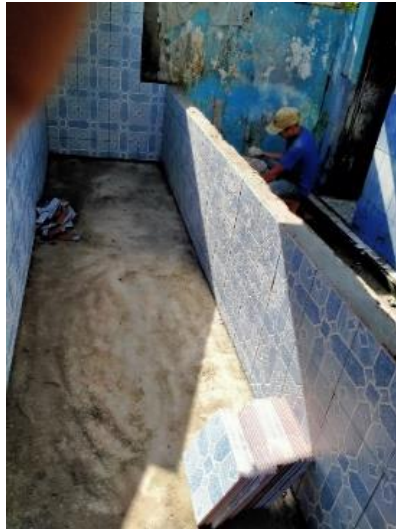
**Gambar 6.** Merendam Keramik

Sebelum dipasang, keramik di rendam di dalam bak air untuk beberapa waktu. Pasang keramik satu persatu dengan memberikan campuran semen dan pasir pada area dinding bak air yang akan dipasang keramik, dan pukul keramik dengan palu karet agar sejajar dan sesuai dengan benang sebagai panduan. Sebagai tambahan agar pemasangan keramik lebih baik, oleskan campuran semen pada permukaan bawah keramik sebelum keramik dipasang.

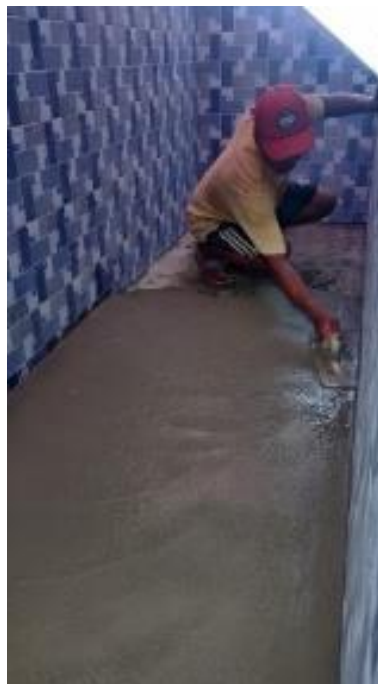
**Gambar 7.** Melakukan pekerjaan lantai bak diawali dengan kacoan Semen

Selesai melakukan pemasangan keramik untuk seluruh keliling dinding bak air, kemudian dibuat juga campuran semen dengan perbandingan 1: 1,5 atau 1: 2 untuk semen dan pasir untuk membuat dasar lantai keramik, agar menjaga supaya tidak terjadi kebocoran setelah dipasang keramik.

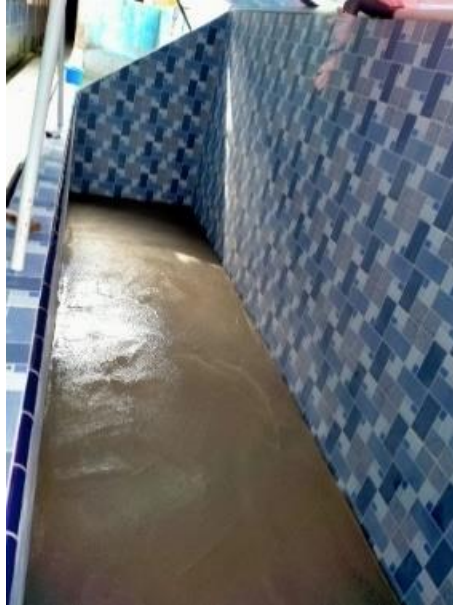
**Gambar 8.** *Tunggu agar lantai kerja mengering*

Setelah lantai kerja selesai dibuat, perlu di tunggu selama 1 hari agar lantai kerja ini mengering dan dapat diinjak untuk pemasangan lantai keramik. Pasang keramik lantai dengan mengikuti kemiringan dengan panduan dari benang yang sudah dipasang. Cara pemasangan keramik lantai sama dengan pemasangan keramik dinding.

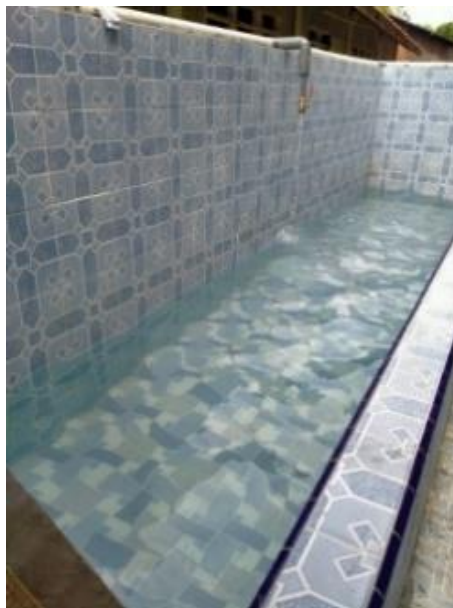
**Gambar 9.** *Melakukan pemasangan nat agar tiap keramik terkunci*

Permukaan keramik perlu dibersihkan menggunakan kain lap atau spons agar kotoran ataupun bekas campuran semen tidak menempel. Setelah dibiarkan selama 1 hari, agar campuran semen dapat mengeras secara sempurna, lakukan pengisian nat. Gunakan karet spons yang padat untuk mengoleskan tepung nat/grout pada pertemuan antar keramik. Pilih grout yang memiliki kualitas tinggi agar grout tidak mudah mengelupas.
